Benschopperstraat 34 te IJsselstein

Bouwhistorische opname

Bureau voor Bouwhistorie en Architectuurgeschiedenis

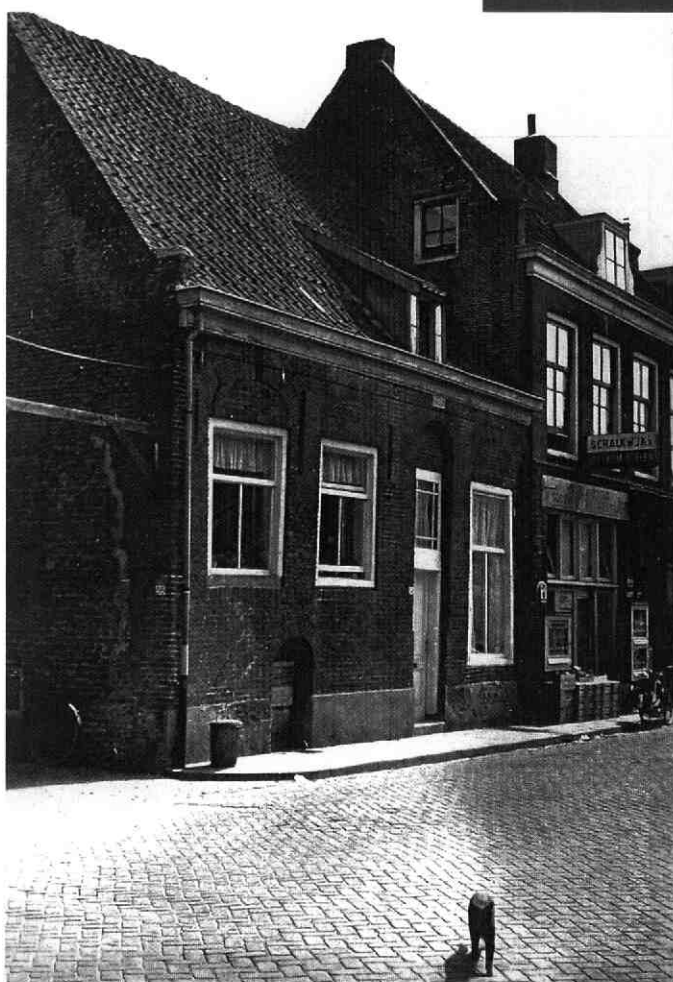
5. Benschopperstraat 34 in ca. 1965, let op het huisnummer 36 aan de zijgevel. (RdMz, FTA. Coll. Stooker)

legen volume het achterhuis, dat ook nu nog in de hoofdvorm met wolfdak als zodanig herkenbaar is (afb. 8). Mogelijk heeft het achterhuis een eigen huisnummer (36) gekregen, dat later weer vervallen is. Op een foto uit ca. 1965 is nog een nummer 36 te zien dat bevestigd was aan de zijgevel van 34 (afb. 5).

Op diezelfde prentbriefkaart is te zien dat de houten bakgoot aan de voorgevel een forsere profilering had dan de huidige (die al wel op de foto van ca. 1965 [afb. 5] voorkomt), en dat het pand geen dakkapel heeft. Op genoemde foto van ca. 1965 zit ter hoogte van de voordeur

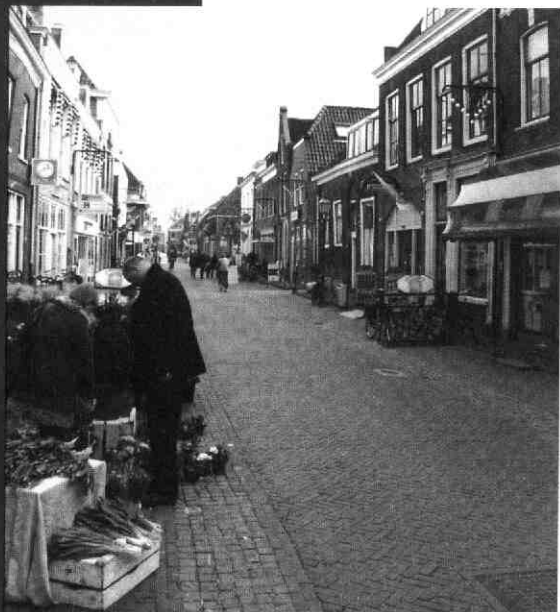
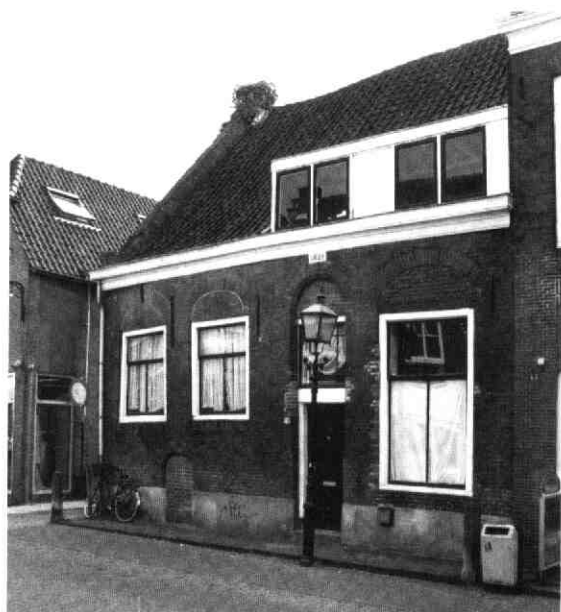
6 (boven). De Benschopperstraat gezien in oostelijke richting. Rechts van het midden het pand Benschopperstraat 34 (situatie 2001).

7. (rechtsboven) De voorgevel gezien vanuit het noordwesten (situatie 2001).

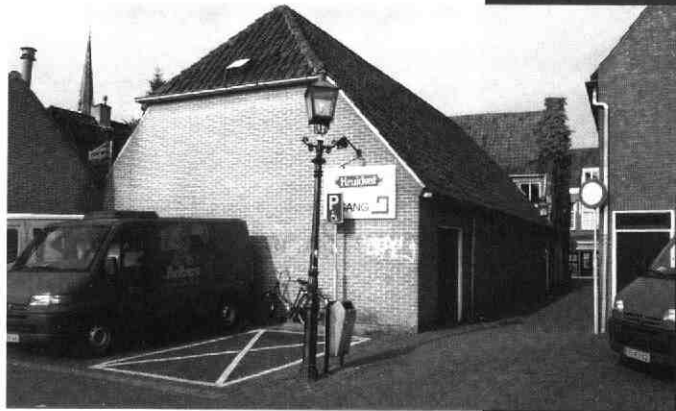
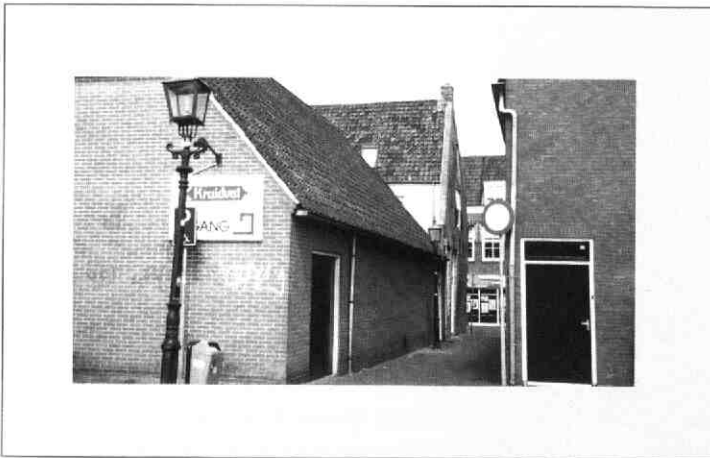
8. Het pand met achterhuis, met rechts opzij de steeg, gezien vanuit het zuidoosten (situatie 2001).

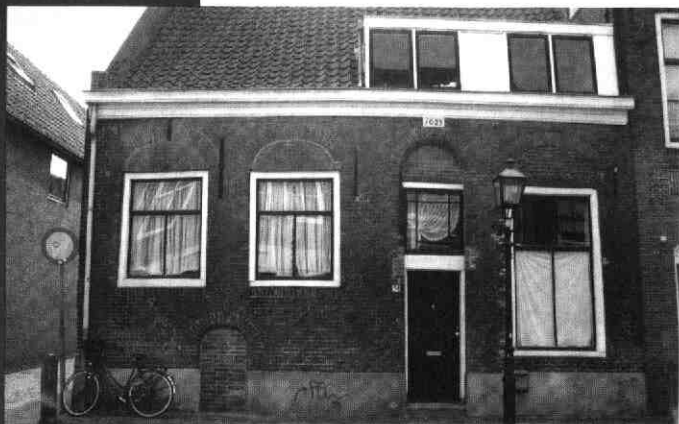
9. De jaartalsteen 1623 boven de voordeur aan de Benschopperstraat. Het metselwerk is enigszins verstoord (situatie 2001).

De voorgevel is gedateerd door de boven de voordeur ingemetselde jaartalsteen 1623 (afb. 9). Hoewel deze steen, gelet op

de verstoorde indruk van het omringende metselwerk, naderhand kan zijn aangebracht, is er stilistisch gezien geen reden om de ouderdom te betwijfelen.

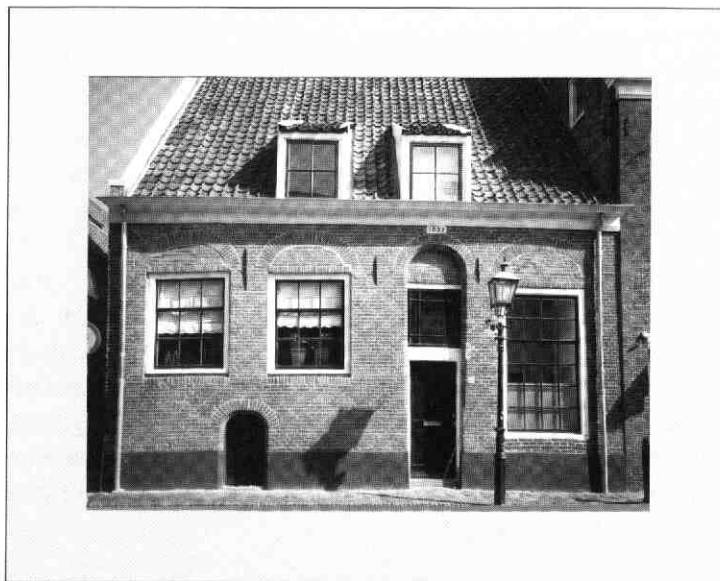
10. De opkamer-vensters zijn verbreed (omstreeks 1800) getuige de afgehakte dagkanten en de slechte aansluiting op de ontlastingsbogen (situatie 2001). Hiernaast: situatie zomer 2003.

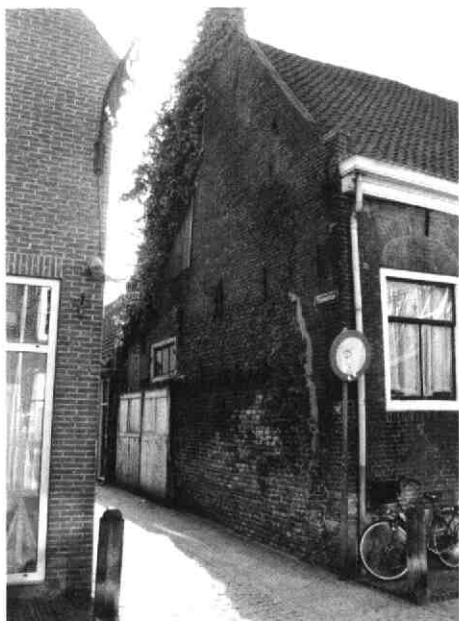
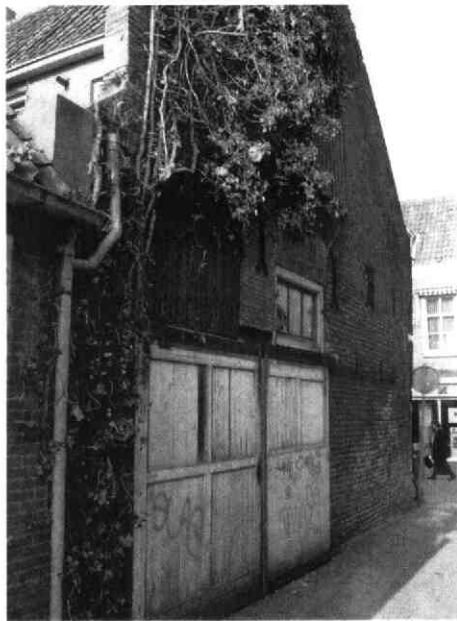
In tegenstelling tot de voorgevel vormt de zijgevel geen eenheid (afb. 12-14). Het gedeelte van de gevel waarachter zich de kelder/opkamer bevindt, vertoont ouder muurwerk. Nabij de straathoek vormt een vrijwel verticale scheur de scheiding tussen dit oude metselwerk en het zorgvuldige vroeg-17de-eeuwse metselwerk van de voorgevel. Het oude muurwerk reikt tot aan de verdiepingsbalklaag (afb. 12) en is uitgevoerd in een onregelmatig metselverband. Het muurwerk is een restant van een voorganger van het 17de-

eeuwse huis. Het feit dat er overwegend koppen en drieklezoren alsmede veel gesinterde stenen voorkomen wijst op hergebruik. Het steenformaat wijst op

een datering in de 15de eeuw. Het is niet onmogelijk dat het hier een herbouw na de laatste verwoesting van IJsselstein in 1466 betreft. Op grond van het baksteen-

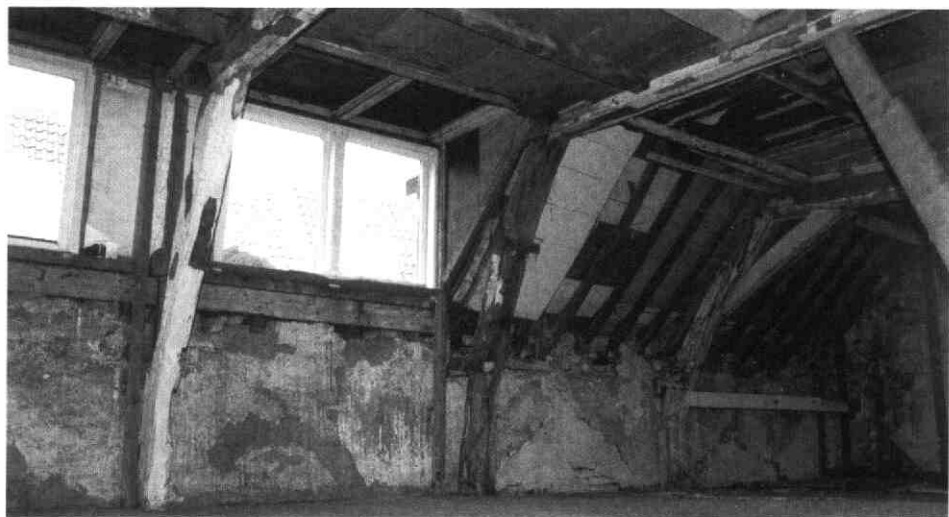
Bij de tweede moerbalk van de vloer, gerekend vanuit het oosten, zitten twee zwaluwstaartvormige kepen voor de oplegging van kinderbinten (afb. 29). Dit is de enige plaats waar deze afwijkende constructie aanwezig is. Mogelijk is er een verband met de - verdwenen - raveelconstructie van de oorspronkelijke stoekplaats van de opkamer. In dat geval zijn

deze twee kinderbinten in het verlengde van de raveelbalken geplaatst, waarbij de zwaluwstaart-verbinding borg stond voor een goede verankering. Omdat de moerbalken van de opkamer grotendeels zijn verwijderd kan deze veronderstelling niet worden gestaafd.

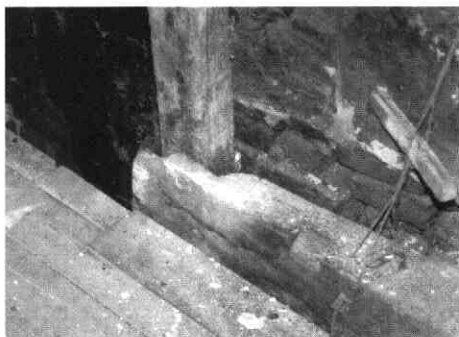
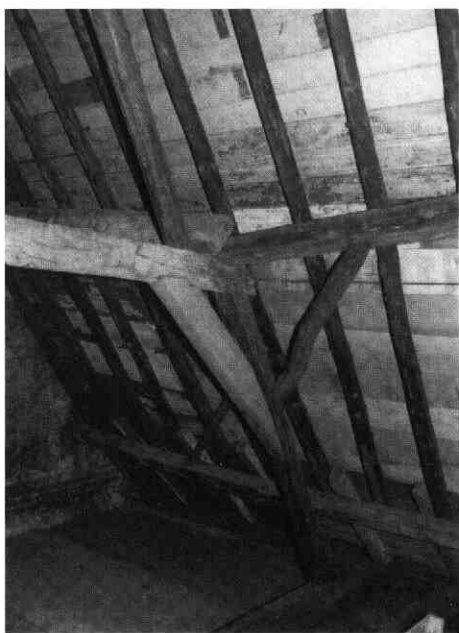
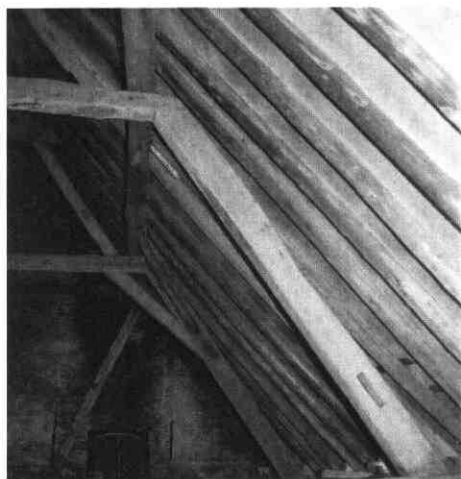
Op de spanten zijn gehakte telmerken aangetroffen (afb. 44). De spanten zijn van oost naar west genummerd. Bij de nummering is onderscheid gemaakt tussen links en rechts: door de merken aan de zuidzijde als halve maantjes uit te voeren, en die aan de noordzijde als rechte gehakte merken. De nummers zijn op de eiken en grenen onderdelen aangetroffen.

Behalve de hiervoor genoemde telmerken zijn er ook nog andere gehakte telmerken aangetroffen op de eiken onderdelen. Aangezien bij deze merken geen systeem is te herkennen, zullen de merken bij het primaire gebruik horen. Tevens zijn op een aantal plaatsen in de eiken onderdelen onbenutte pengaten aangetroffen (afb. 35). De hiervoor genoemde afwijkingen en sporen duiden erop dat bij de bouw van de huidige kapconstructie gebruik is gemaakt van hergebruikte - eiken - onderdelen. Deze onderdelen kunnen afkomstig zijn van

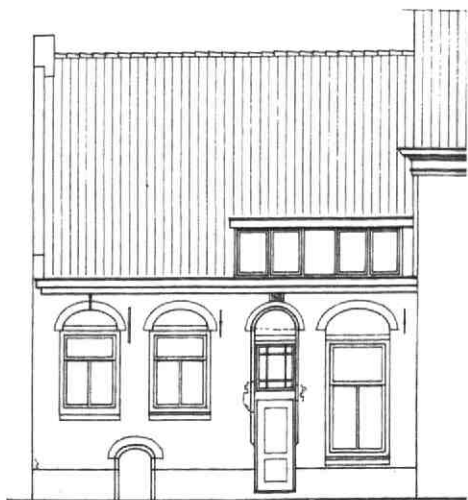
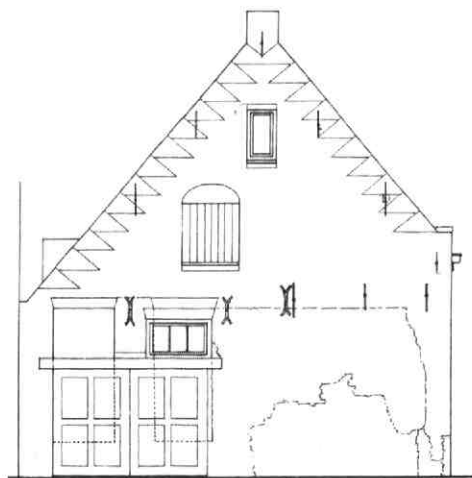
Op de bovenste jukken zijn eenvoudige schaarspanten geplaatst, voorzien van gehakte telmerken, die aansluiten bij het systeem van telmerken van de balkjukken. De asymmetrische gevelopbouw is ook te herkennen bij de spanten. De nok ervan is namelijk niet exact in het midden van

de gevel geplaatst, maar iets noordelijk daarvan. Het bewaarde deel van de spanten is wel symmetrisch uitgevoerd. De
