La construction de l'église paroissiale de St. Jacques à Utrecht

PLAN ET COUPES ARCHITECTONIQUES AVEC INDICATION DES AGRANDISSEMENTS SUCCESSIFS,
PRÉCÉDÉS D'UNE NOTE EXPLICATIVE

W. PLEYTE,

LEIDE,
E. J. BRILL.
1876.

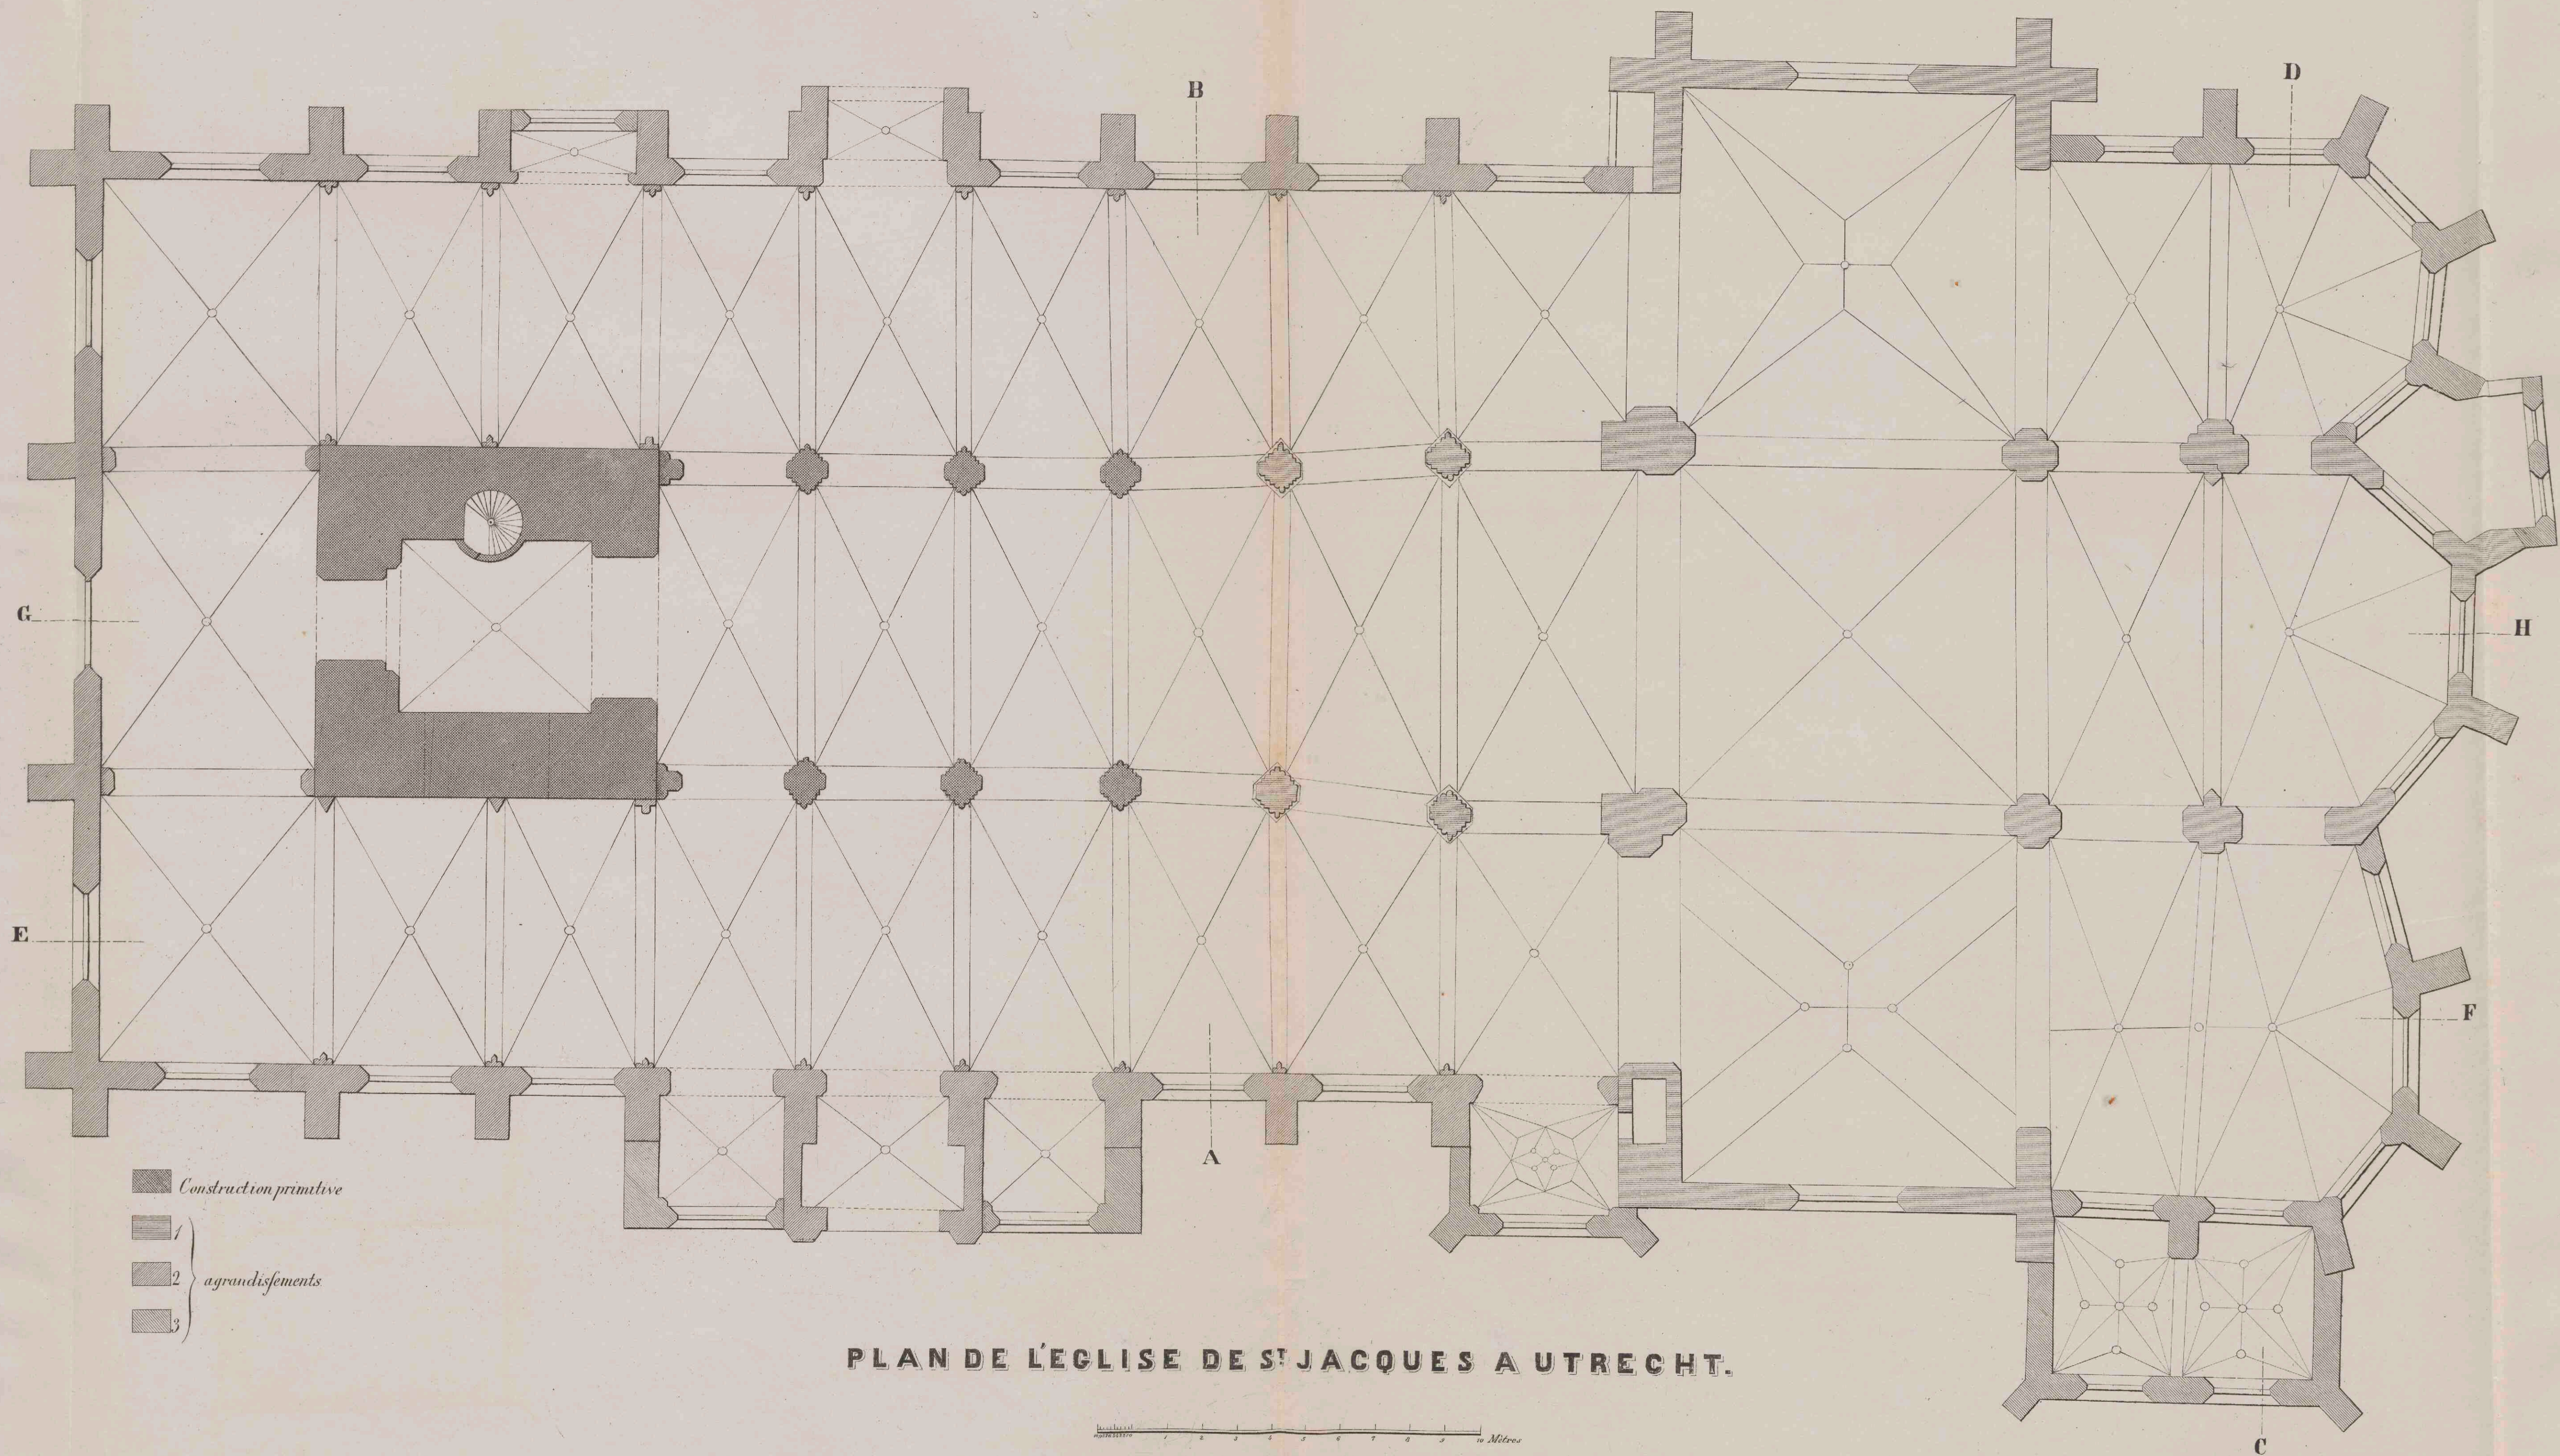
PLAN DE L'ÉGLISE DE ST JACQUES A UTRECHT.

1/100 grandeur naturelle
Mètres

Les chœurs sont placés obliquement par rapport à la nef; l'un des chœurs est plus grand que l'autre; les quatre premières colonnes sont plus rapprochées et les autres plus reculées, de sorte que l'extrémité de la nef de l'église devient de plus en plus large.

On peut s'assurer au moyen des morceaux tombés de l'enduit de chaux, que la 1^{ère} colonne jusqu'à la 4^{ième} seules sont couvertes de tufs; la 5^{ième} et la 6^{ième} cependant en manquent. Cette différence a été nettement signalée sur le plan.

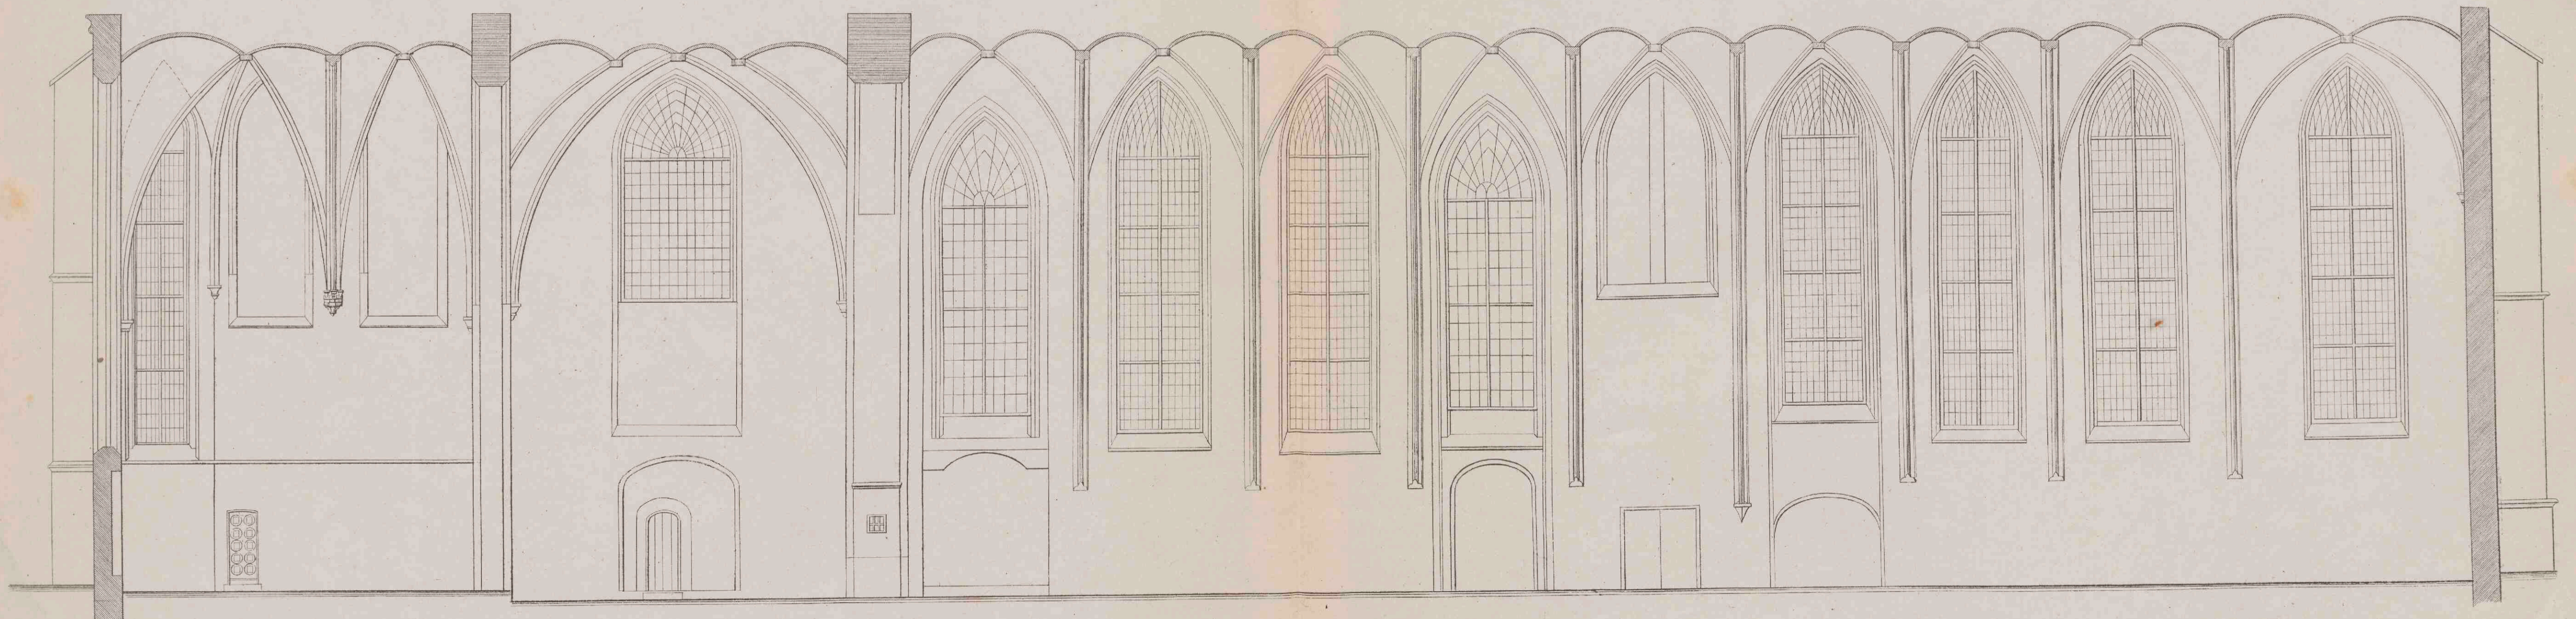
Coupe sur la ligne EF

- Construction primitive
- 1) agrandissements
- 2)
- 3)

Comme on peut voir d'après le profil de l'édifice, les fenêtres sont maintenant à peu près cachées par les toits et les voûtes qui sont maçonnées devant. La façade de la tour a son ancienne garniture composée d'ornements gothiques pour la partie qui est au dessus de l'entrée de l'église et cette garniture s'étend jusqu'au dessous du 5^{ème} plancher ou 3^{ème} étage. La même observation regarde les autres murs et c'est pour ce motif que nous sommes convaincus que la tour originelle a été construite dans le but d'être libre et jointe seulement à l'église du côté oriental; autrement à quoi ces ornements serviraient-ils? La maçonnerie, l'espèce de pierre et la garniture de tufs appartiennent à l'édifice le plus ancien et c'est aussi à ce même édifice qu'appartiennent les quatre premières colonnes, dont nous allons parler. Si nous regardons les anciens plans de la ville, on sera tenté de croire que la carte de Specht de 1664 donnait le plus ancien dessin de l'église. La tour y est placée à la tête de l'église, et l'on n'y aperçoit rien de la construction de devant qui existe aujourd'hui. La carte de 1695 représente le même phénomène et pourtant rien n'est plus absurde que de l'admettre. Les cartes de 1577 et de 1614 de Bast donnent de bons dessins et indiquent justement le même état qu'aujourd'hui avec cette différence que la flèche de la tour a disparu. Les cartes de Specht et de Viana, à cet égard, sont des sources aussi incertaines que l'ancienne carte si connue dans laquelle toute l'église est représentée comme une tour ronde. Quoique le côté extérieur de la tour des deux étages supérieurs ait été reconstruit, le mur intérieur a cependant conservé sa forme originelle.

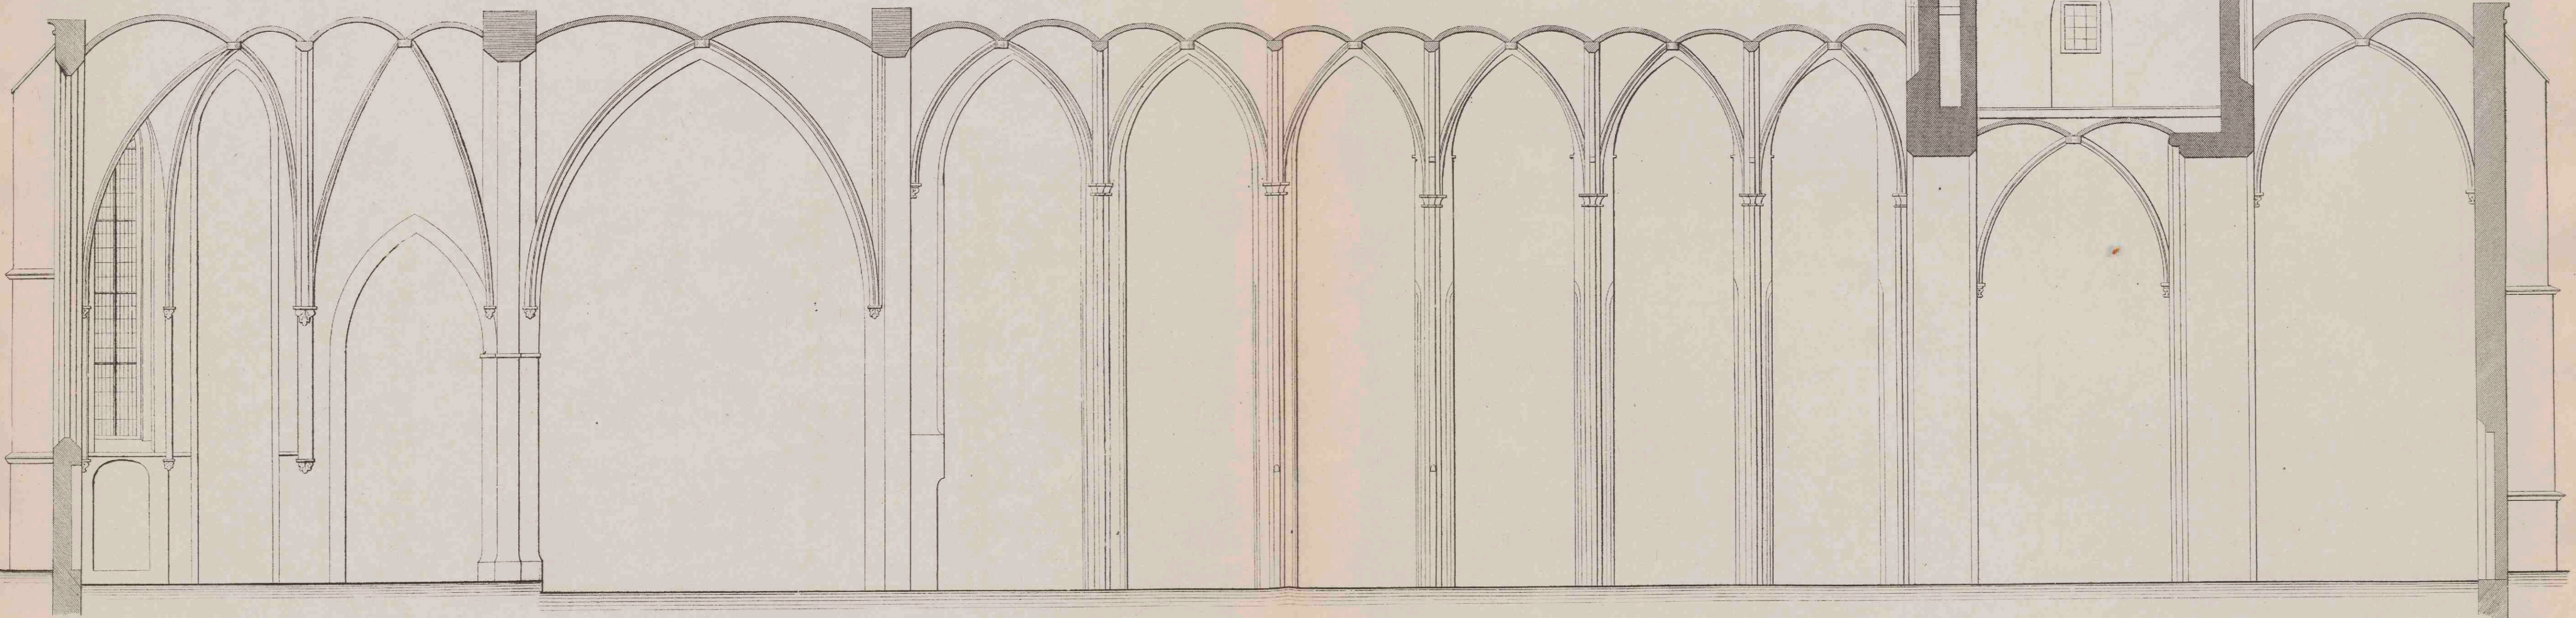
Coupe sur la ligne GH.

- Construction primitive.
- 1
- 2 a grands foyers
- 3

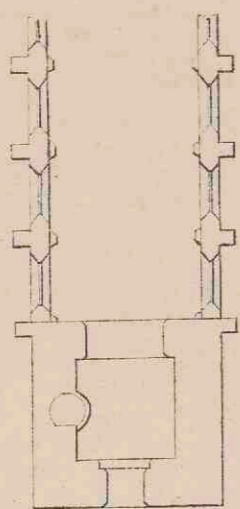
Construction primitive.
1/400 grand. nat.

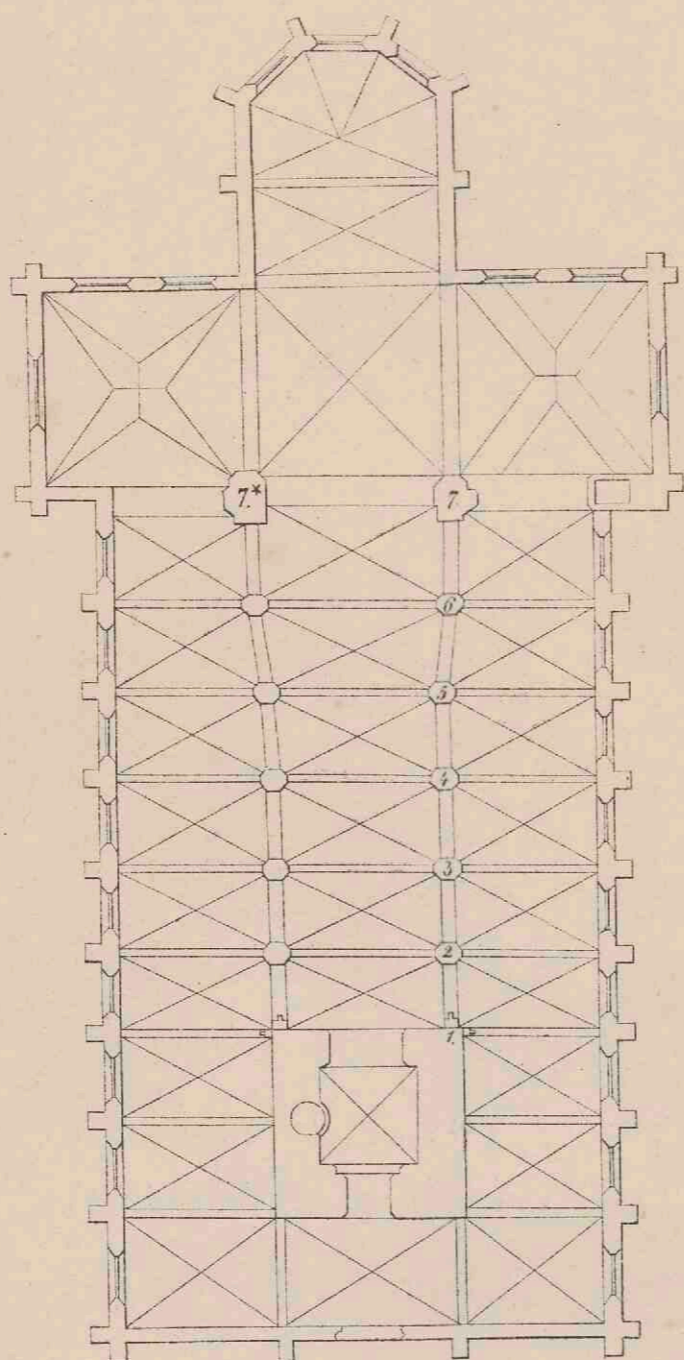
2^{ème} Agrandissement.
1/400 grand. nat.

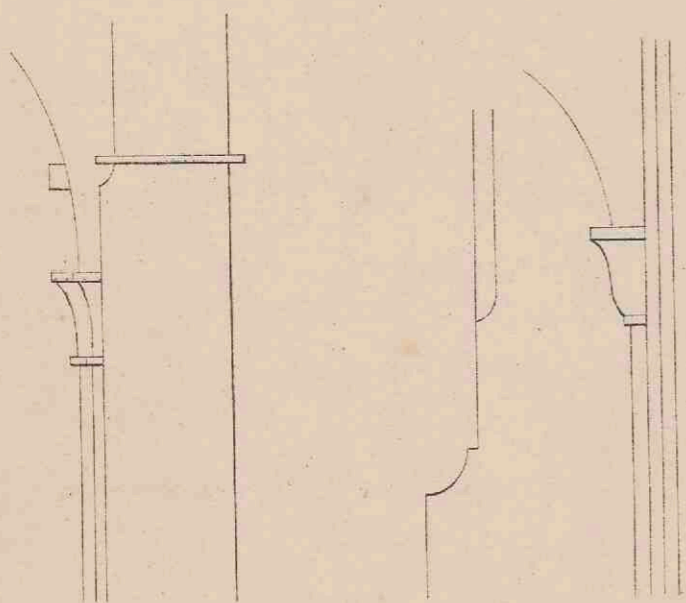
Elevation
des Colonnes 1 à 4

Elevation
des Colonnes 5 et 6

Si nous comparons les pedestaux des 4 premières colonnes avec ceux de la 5^{ième} et de la 6^{ième}, la différence saute aux yeux; d'abord le 5^{ième} et le 6^{ième} diffèrent de mesure du 1^{er} jusqu'au 4^{iem}; le premier jusqu'au 4^{iem} ont une largeur de 1^M18, le 5^{iem} et le 6^{ième} une largeur de 1^M05, ce qui fait une différence de 0^M,40.

La 1^{ère} jusqu'à la 4^{ième} manquent de pedestaux; la 5^{ième} et la 6^{ième} en sont pourvues. La coupe géométrale est aussi différente; la 1^{ère} jusqu'à la 4^{ième} semblent être applaties, tandis que la 5^{ième} et la 6^{ième} ont une ligne pure dans le profil. Enfin la 5^{ième} et la 6^{ième} manquent de la dalle supérieure, ce qui rappelle l'ancien état de l'église aussi bien que la garniture de tufs.

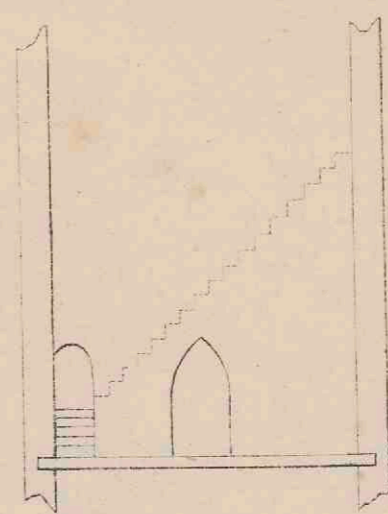
Côté intérieur oriental de la tour.
1/200 grand. nat.

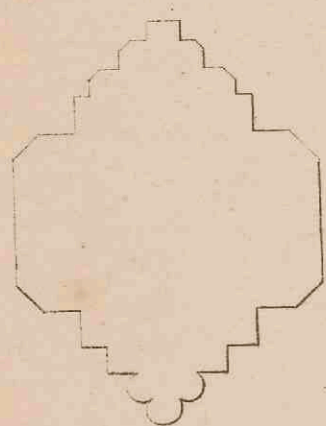
Base des Colonnes 1 à 4
1/25 gr. nat.

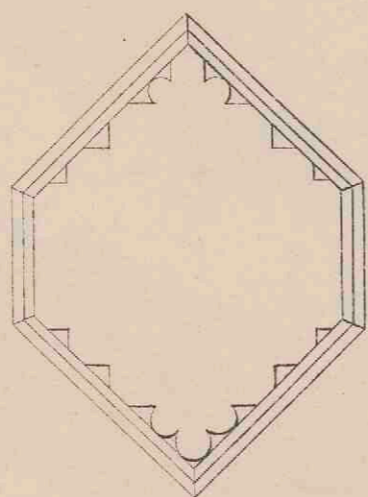
Base des Colonnes 5 et 6.
1/25 gr. nat.

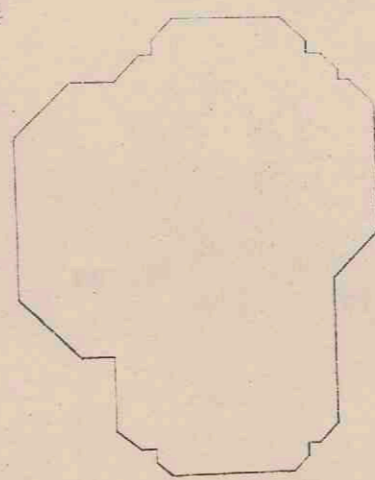
Bases des Colonnes 7 et 7'.
1/25 gr. nat.

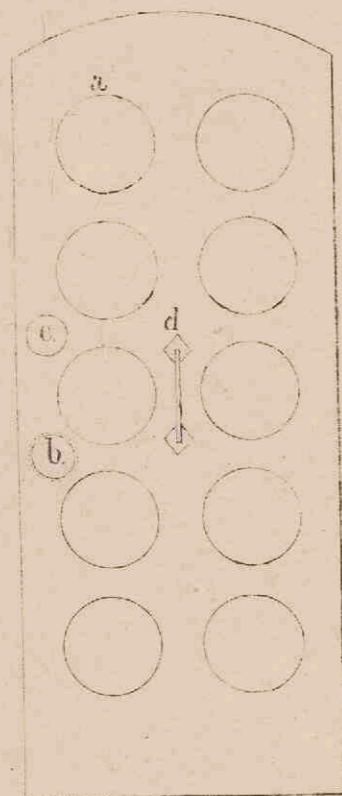
a, b, c, d. Petite porte du côté méridional et détails

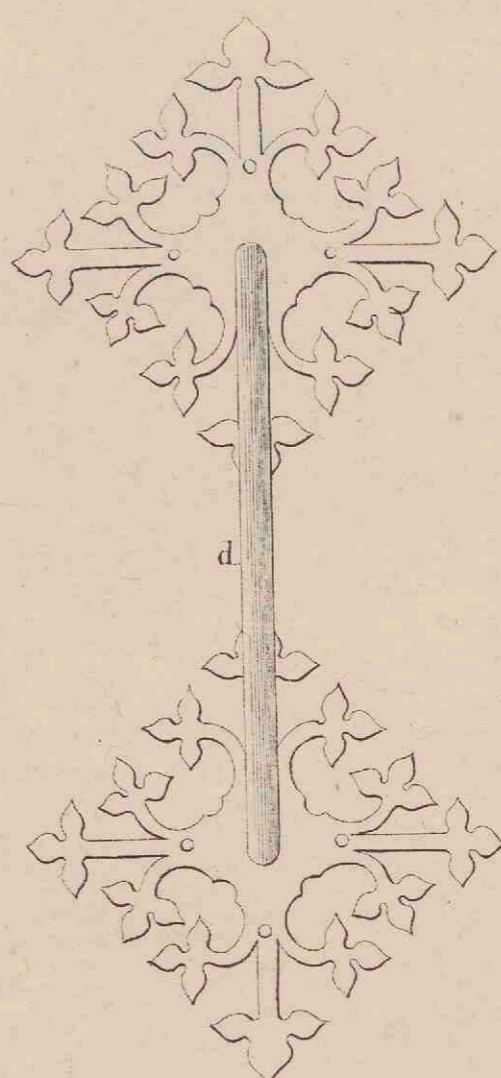
e, f. Détails de la grande porte
du côté méridional.

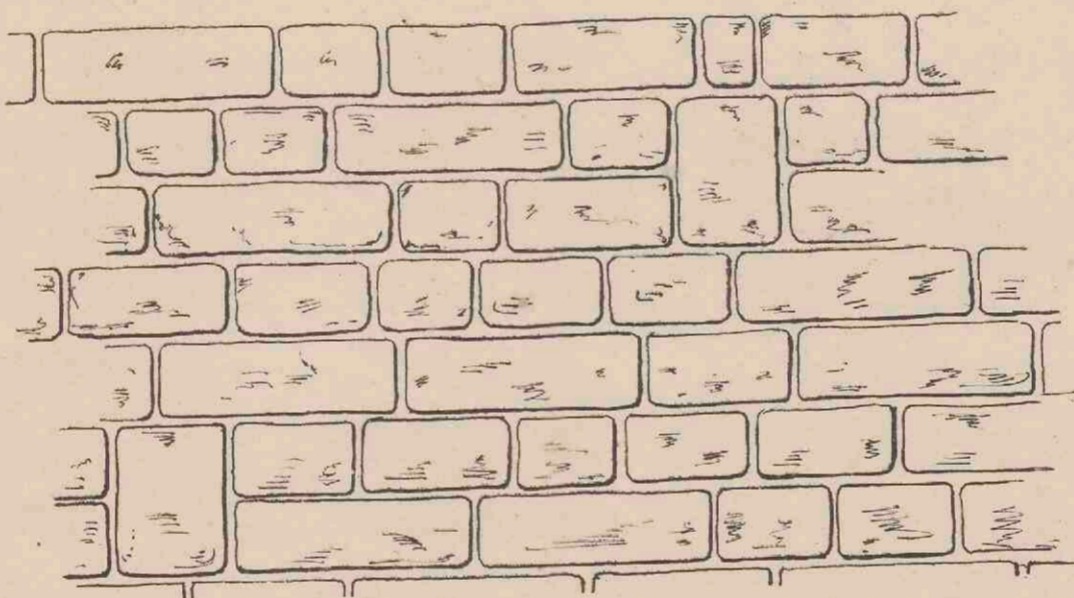
Maconnerie de la tour.

Des recherches plus exactes nous ont fait connaître de tout autres causes. Il nous parut bientôt que la tour avait été jadis libre et n'avait été jointe à la nef de l'église que du côté oriental. La tour a été bâtie de briques rouges et fort pesantes, d'une longueur de m0,30 sur m0,15 de largeur et m0,18 d'épaisseur; cette construction en briques est extérieurement recouverte d'une couche de pierres de tufs, taillées en carreaux.

La maçonnerie en est extrêmement irrégulière, comme c'est presque toujours le cas pour de pareils édifices construits en briques pesantes et gigantesques. La tour a été bâtie en style gothique; trois fenêtres, dont celle du milieu, représentant une petite croisée ouverte, se trouvent sur la façade de cette tour au premier étage.

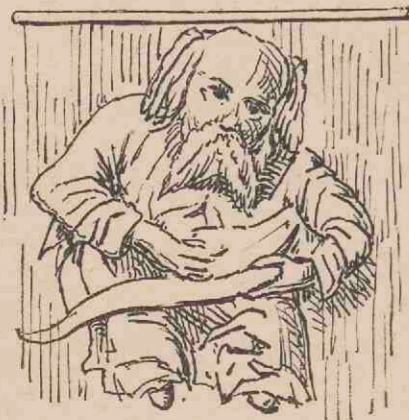
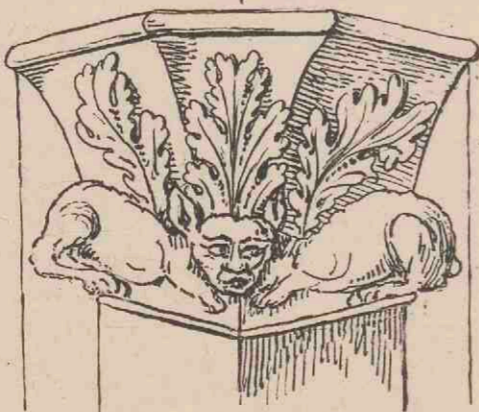
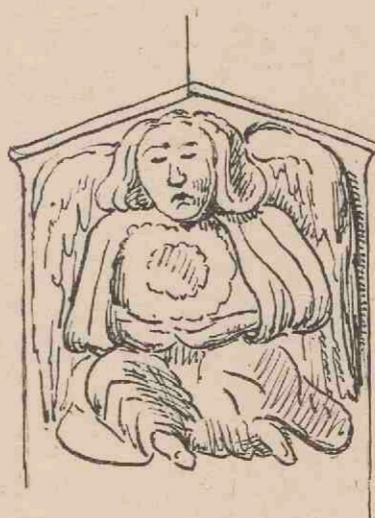
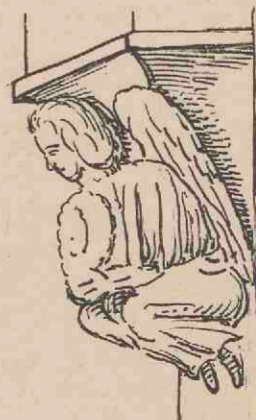
Chapiteaux et Consoles du Choeur médial.
