# **Tussen Rijn en Lek 1984 1 : tijdschrift voor de geschiedenis van het gebied tussen Kromme Rijn en Lek**

## HET NOODHERSTELPLAN VOOR DE TOREN VAN HOUTEN

BOERDERIJ WAALSEWEG 53 TE TULL EN 'T WAAL,  
GEM. HOUTEN

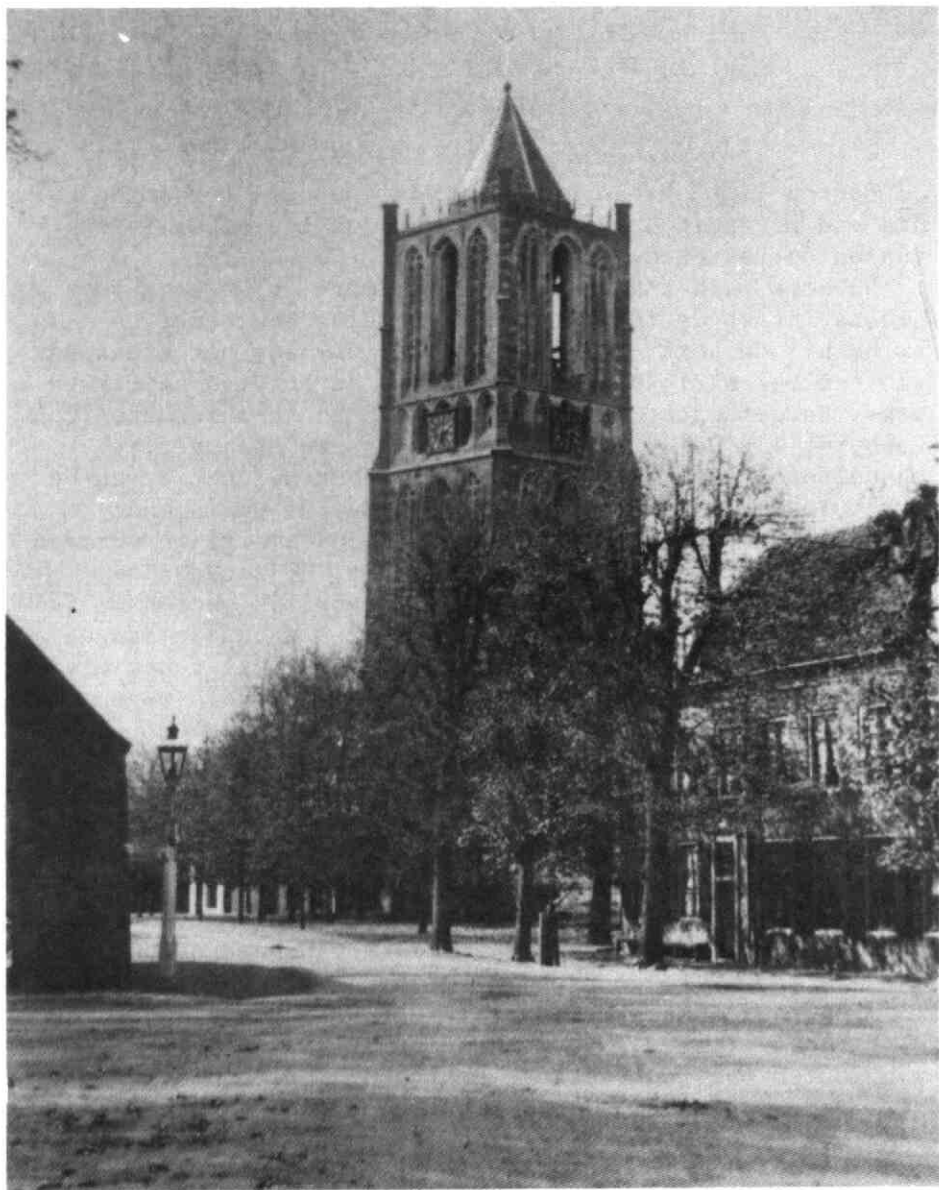
De toren vóór de restauratie in 1895. (Topografische verzameling van de gemeente Houten)

In 1798 zijn bijna alle torens eigendom van de gemeenten geworden. In 1895 krijgt architect Alfred Tepe opdracht tot restauratie van de toren. Deze restauratie geeft de toren een veel slanker aanzien. De lange spits is een antwoord op de spits van de R.K. kerk (1882) en moet de toren weer monumentale kracht geven. De balustrade en de spits vertonen gotische kenmerken.

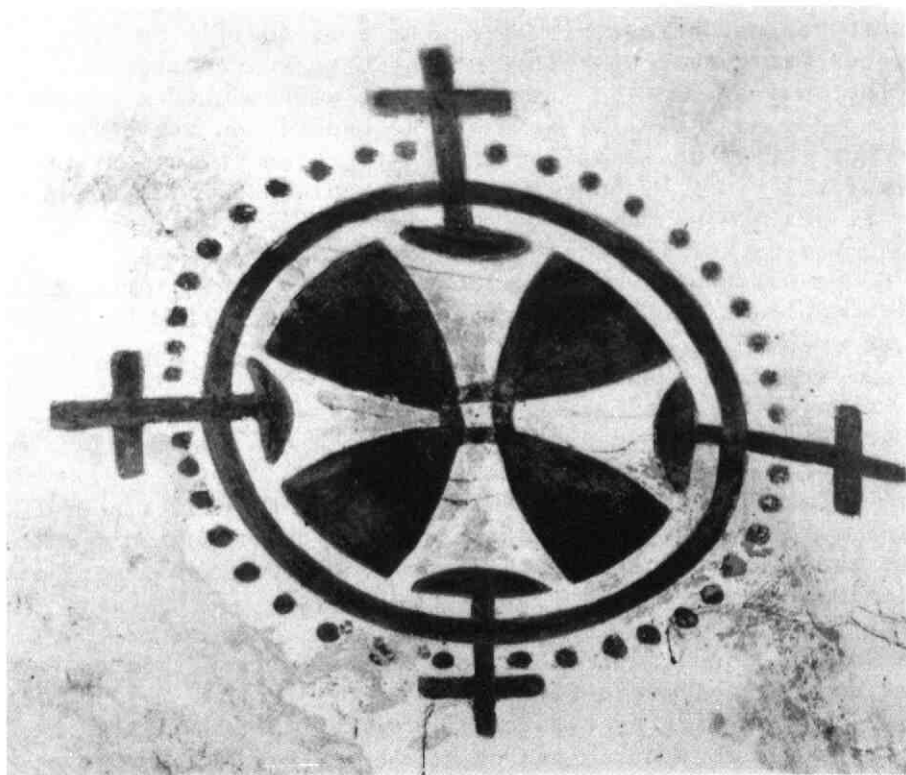
Een van de gewelfschilderingen in het torenportaal.  
(Foto O.J. Wttewaall 1983)

Voor wat betreft de binnenzijde is alleen het torenportaal van belang. Tijdens een onderzoek naar de gewelfschilderingen in het portaal zijn vrij unieke vondsten gedaan. We doelen daarmee op de originele pleisterlaag, waarin kraslijnen in een blokmotief zijn aangebracht, op

de west- en oostwanden met rollagen (1) boven muuropeningen. Dit alles is alleen met strijklicht vagelijk te zien onder de lagen witkalk, als dragende elementen van de architectuur. De gewelfschilderingen zelf, vermoedelijk voorstellende gildewapens, meestertekens en varianten op het kruismotief, zijn vrijwel compleet. De schilderingen aan de westzijde hebben veel schade geleden door inwatering van het gevelmetselwerk. De gebruikte verf is van één kleur, te weten het zogenaamde dodekop-rood. De schilderingen zijn later, over de witkalk heen, minimaal één keer snel en onzorgvuldig opgehaald c.q. overgeschilderd. Ook hierbij is gebruik gemaakt van kraslijnen (2).

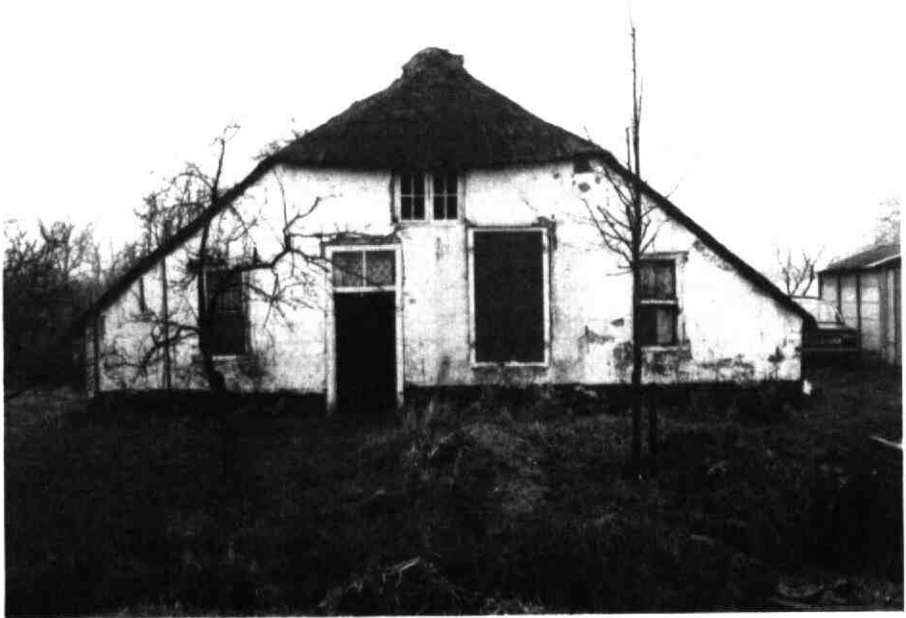
Afb. 3 Boerderij Waalseweg 53 te Tull en 't Waal, 1980. In de voorgevel zitten ter weerszijden twee zgn. kloosterkozijnen, die zich o.m. kenmerken door een 'kalf' of middendorpel. Ook zijn de 'oren' aan de onder- en bovendorpels te zien die ter weerszijden van de kozijnen een eindje in het metselwerk steken. Boven het dubbele openslaande raam ligt het wolfeind van het dak. Foto SHBO.

In de voorgevel (afb.3), die gewit was, bevonden zich in de middenbeuk een zgn. zesruiter en een opgeklampte deur met eenvoudig bovenlicht. Ter weerszijden hiervan zaten er in deze gevel zogenaamde kloosterkozijnen. Deze kozijnen met hun karakteristieke 'oren' werden door een

'kalf' of middendorpel in twee vensteropeningen verdeeld (zie afb. 2, detail 2). De onderste vensteropening werd gesloten door een luikje. De bovenste was oorspronkelijk verdeeld geweest - te oordelen naar de aangetroffen stopstukjes - door glasroeden als vierruiter.

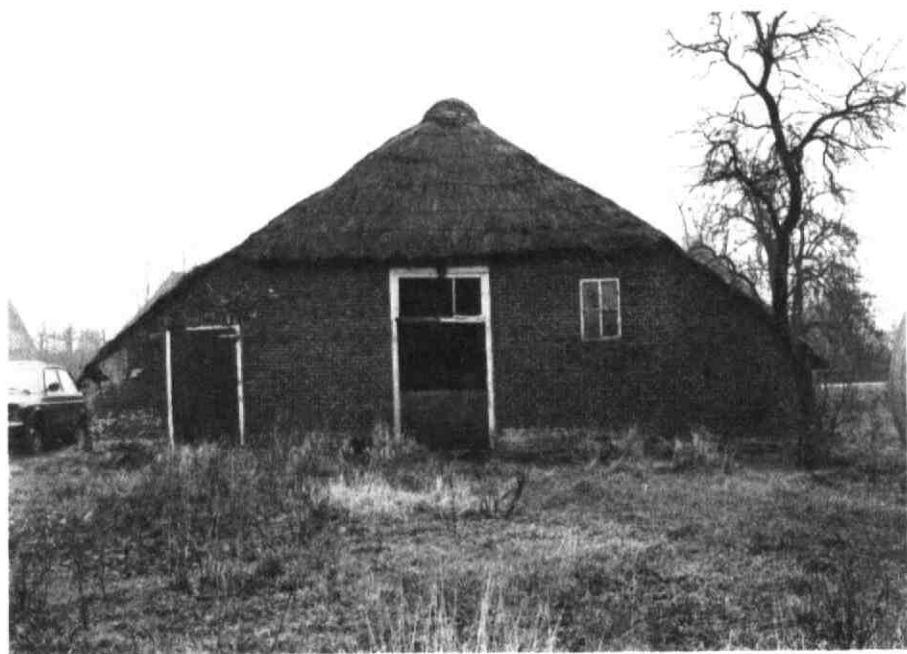
Afb.4 Achtergevel van de boerderij Waalseweg 53 te Tull en 't Waal. Goed te zien zijn de vlechtingen waarmee de schuine zijden aan deze gevel zijn beëindigd. In het midden de smalle deeldeur, bestaande uit een onder- en bovendeur. De kleine deur geeft toegang tot de linkerkzijbeuk, waarin de stal was ondergebracht. Foto SHBO.

Het trasraam van de achtergevel was oorspronkelijk witgekalkt geweest. In tegenstelling tot de voorgevel, die geheel witgekalkt was, waren hier de vlechtingen duidelijk zichtbaar, waarmee de bovenkant van de gevel beëindigd was en waarop het riet van het dak geknepen was. Deze vlechtingen getuigden van de zorg waarmee indertijd het boerderijtje gebouwd is.

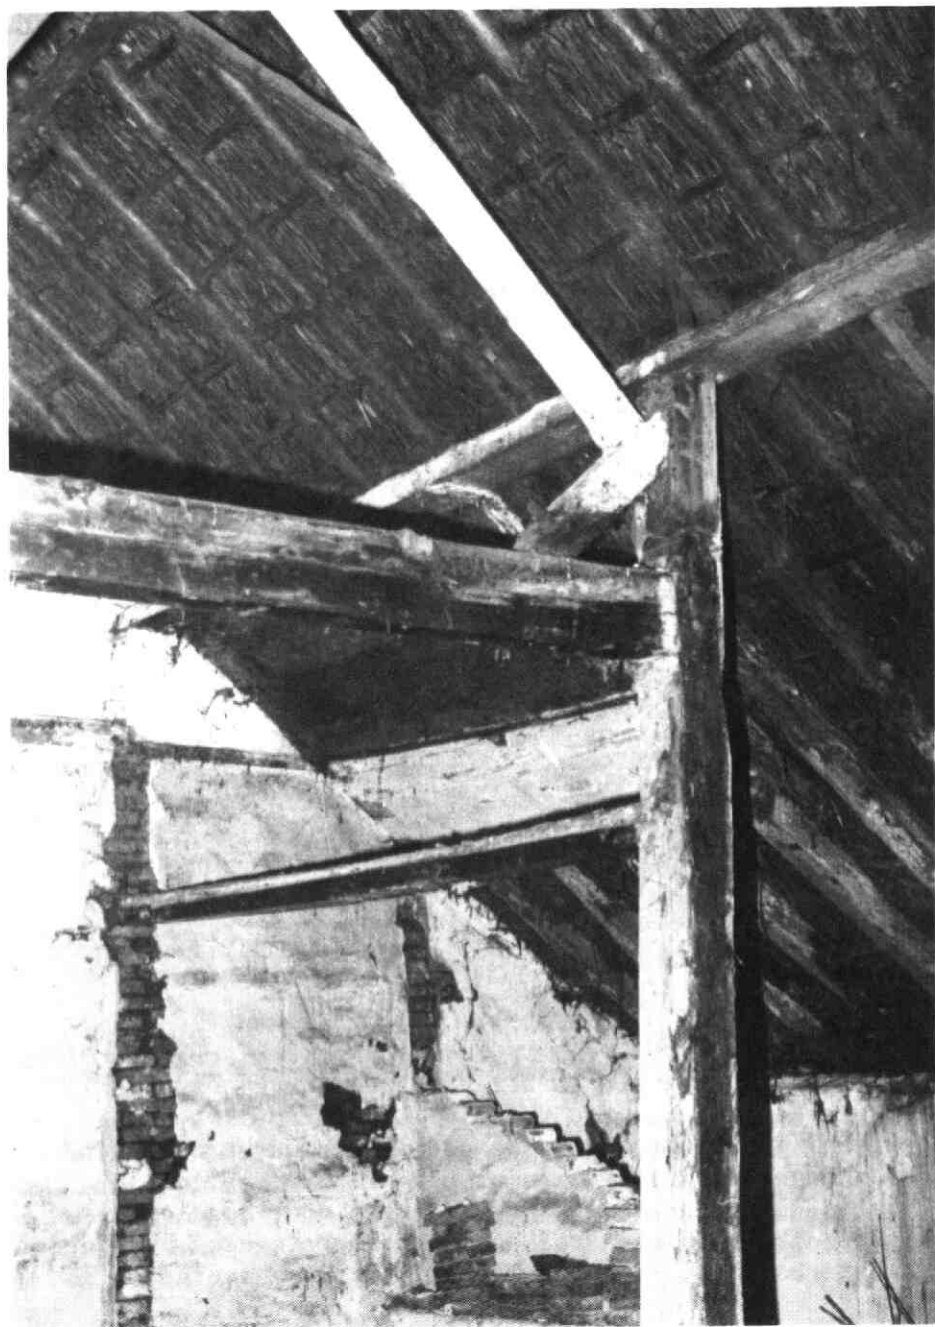
Afb. 5 Detail gebint in het voorhuis (naar achteren ziend). Merkwaardig is dat de schoor tussen gebintbalk en stijl bovenop de balk is geplaatst. Op deze schoor staat een been van het kaspant. In de gebintbalk zijn nog de (opgevulde) kepen te zien, bestemd voor de vroegere ingelaten kinderbalkjes. Op de gebintstijl ligt de plaat, waarop de sporen van het dak opgelegd zijn. Het gedeeltelijk afgebroken muurtje vormde de achterzijde van de voormalige bedstede. Het ontleisterde gedeelte van de brandmuur markeert de voorzijde van die bedstede. Foto SHBO.

Terug naar de gebintconstructie binnen onze boerderij. Het eiken gebint (afb.5) in het voorhuis kan wel 17e-eeuws geweest zijn. Evenals in het geval van de kloosterkozijnen, is het ook hier de vraag of dit oorspronkelijk is geweest. Nog zichtbaar in de gebintbalk waren de kepen van vroegere ingelaten kinderbalkjes, die waarschijnlijk in de vorige eeuw zijn vervangen door opgelegde kinderbalkjes, die de zoldervloer ondersteunden. Van deze laatste balkjes, die oorspronkelijk van de voorgevel tot

de brandmuur reikten, was er ten tijde van de opmeting nog slechts één over. Deze was oorspronkelijk, zoals op de tekening te zien is, geraveeld geweest ter doorlating van het (niet meer aanwezige) rookkanaal.

Merkwaardigerwijs bevonden de schoren van het juistgenoemde gebint zich bovenop de gebintbalk, misschien om ze uit het zicht van de woonruimte te houden òf ter aanvulling van de hoogte van het kaspant in het voorhuis. Het gebint in het achterhuis was waarschijnlijk 19e-eeuws en onderscheidde zich door de opgelegde gebintbalk, een ongewoon verschijnsel in deze streek (afb.6).

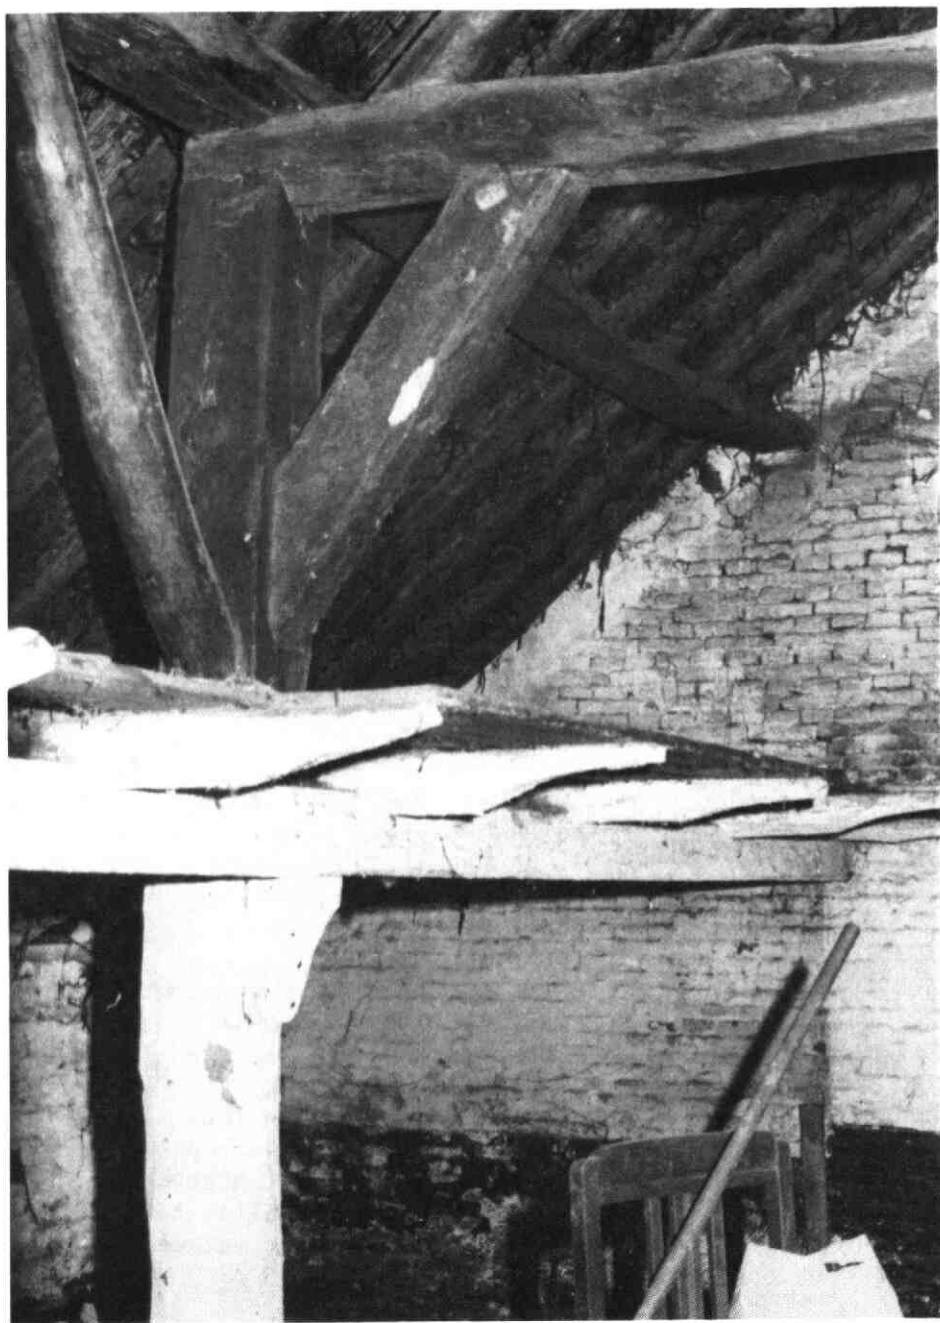
Afb. 6 Detail gebint in het achterhuis (naar voren ziend). Goed te zien is dat de gebintbalk op de stijl gelegd is. Tussen stijl en balk is een schoor aangebracht. Bovenop de gebintbalk ligt een plaat in de lengterichting van het huis. Nog juist zichtbaar bovenop deze balk is een been van het kapspant te zien. Halverwege de gebintstijl is de 'nekboom' bevestigd, waarop rondhouten liggen, die een planken vloertje dragen. Achter deze nekboom waren een aantal krammen ingeslagen ter bevestiging van stalpalen. Aan deze stalpalen werd het vee gestald.

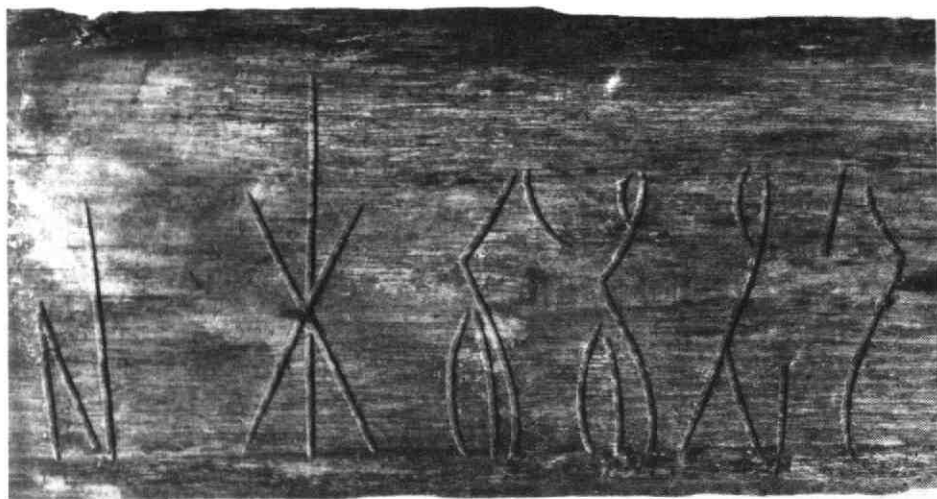
Afb. 7 Deze plank werd in het achterhuis van de boerderij gevonden. De tekens vormen waarschijnlijk een eigenaarsmerk, dat vóór het vlotten van het hout in de deels gekantrechte stam is aangebracht, een zgn. vlotmerk. Dit zou aangebracht zijn om het eigendom van deze stam of een aantal stammen, verzameld tot een vlot, aan te geven. Bij het verzagen van de stam in planken is dit merk gespaard gebleven. Foto NOM.
